Bauen und Modernisieren

Der richtige Umgang mit Naturfasern

Kokos und Sisalläufer: Ratschläge aus der Praxis

Serie: Typische Baufehler und ihre Ursachen (227)

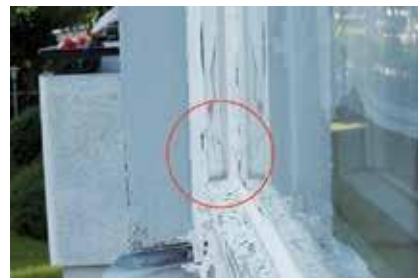
Foto 1: Fugenausbildung (außen)

Die festgestellten Spaltmaße bei geschlossenem Fenster betragen zwischen Flügelement und Blendrahmen ca. 1,0 mm bis ca. 8,0 mm.

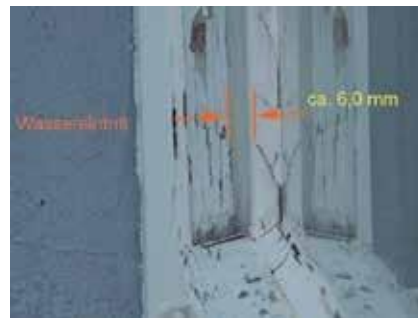
Foto 2: Fugenausbildung (außen)

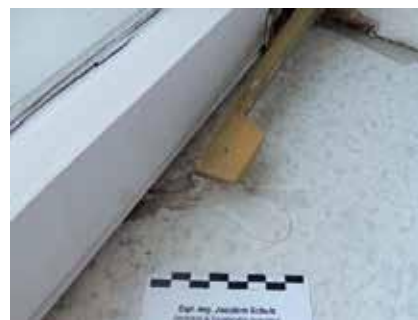
Foto 3: Eintretendes Niederschlagswasser

In einem Mehrfamilienhaus im 1. Obergeschoss kam es in einer Mietwohnung bei Regenfällen zum Eintritt von Feuchtigkeit in flüssiger Form durch die Anschlagfuge der verbauten Holz-Fensterkonstruktion. Hierbei handelte es sich um ein Doppelkastenfenster mit nur einem „inneren“ Schließmechanismus und am inneren Flügelrahmen befestigtem äußeren Flügelrahmen.
